DN:2164-POR-17

**GEOMEHANSKO POROČILO
Z ELABORATOM DIMENZIOMIRANJA VOZIŠČNE KONSTRUKCIJE -
Ureditev pločnika Goriče – Golnik, ob državni cesti R2-410 / 1134 Tržič – Kokrica
od km 6+000 do km 6+700
DOPOLNITEV NA PODLAGI POROČILA RECENZENTA**

Št. Projekta: P-47/17

Objekt: Ureditev pločnika Goriče – Golnik, ob državni cesti
R2-410 / 1134 Tržič – Kokrica od km 6+000 do km 6+700

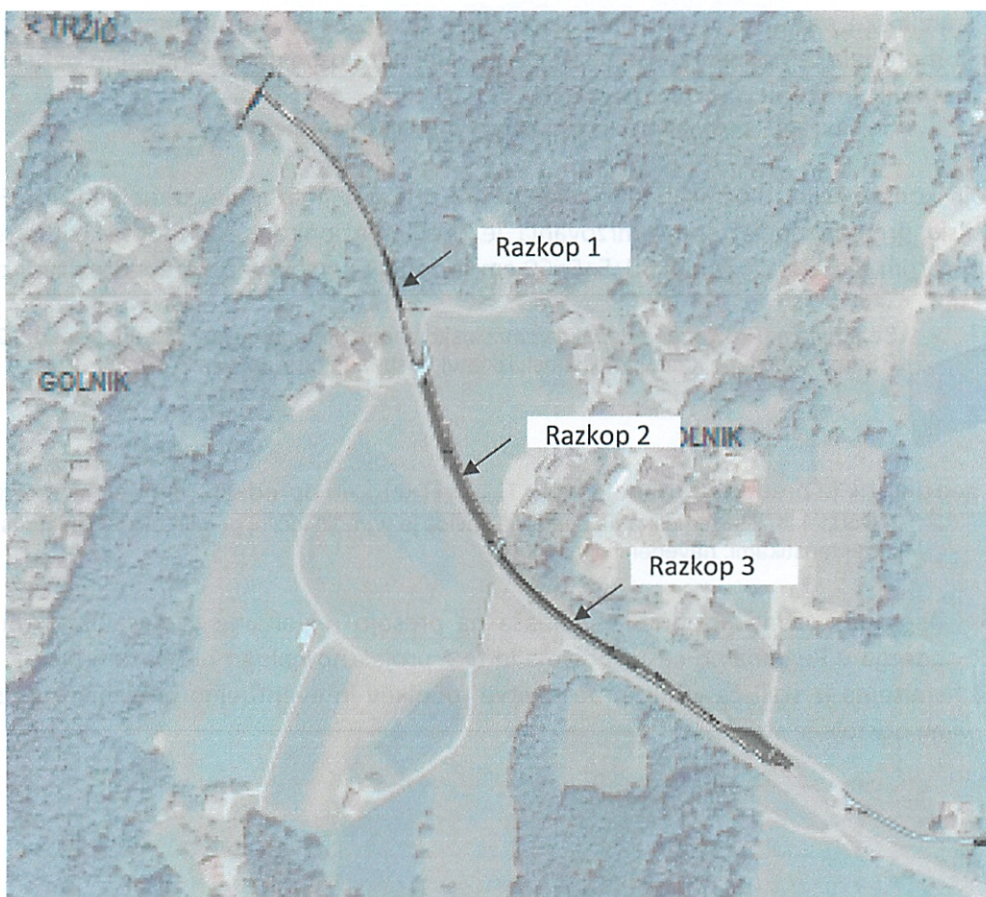
Slika 1: Obseg dograditve pločnika ob cesti R2-410/1134

Projektna naloga predvideva izgradnjo pločnika ob cesti R2-410/1134 Tržič – Kokrica med naseljema Golnik in Goriče. Dograditev pločnika je predvidena od km 6+013 do km 6+680, kjer se na odseku od km 6+242 do km 6+375, pločnik odmakne od vozišča za odvodni jarek.

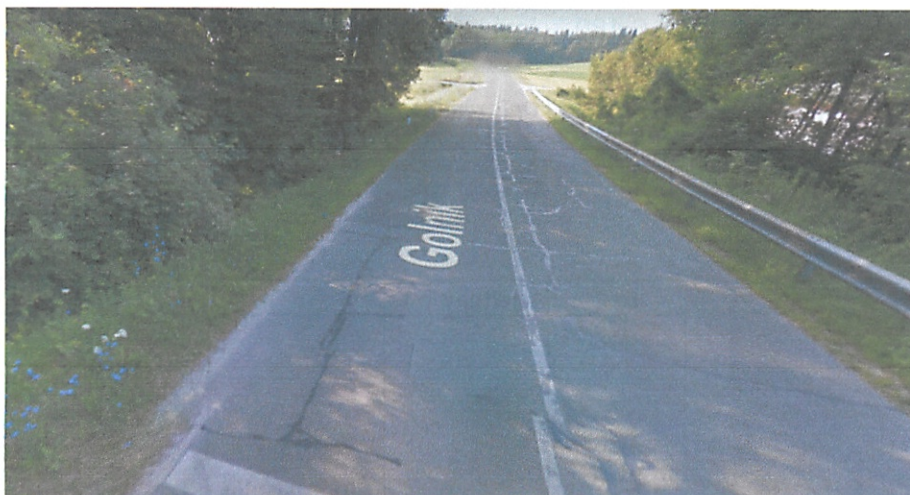
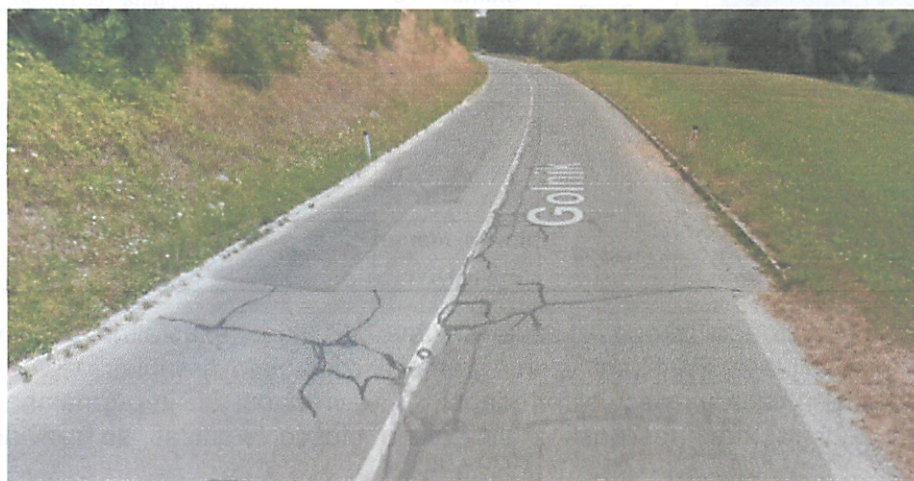
Slike 2,3.: Izgled površine vozišča

Na obravnavanem odseku niveleta ceste poteka v ravnini obstoječega terena z izjemo odseka od km 6.100 do km 6.190, kjer se z visokim nasipom premošča kratka dolina. Na odseku od km 6.380 do km 6.480 pa poteka v useku. Odvodnjavanje vozišča je urejeno z koritnico z robnikom, oziroma na nizkem nasipu z odtekanjem preko bankine v odtočne jarke ob cesti. Na podlagi BCP-ja je voziščna konstrukcija sestavljena iz gramozne posteljice oziroma nevezane nosilne plasti v debelini 50 cm na katero je vgrajena z bitumnom vezana nosilna plast v debelini 10 cm in obrabna plast v debelini 4 cm. Vozna površina je preprejena z prečnimi in vzdolžnimi razpokami, katere so sanirane z zalivno maso. Glede na to, da na vozišču ni opaziti deformacij ocenjujem, da so razpoke posledica staranja veziva. Na posameznih mestih, pa se je zaradi prodora vode in zraka (pospešeno otrjevanje) razvila mrežasta razpoka in posledično udarna jama, katere so bile lokalno sanirane.

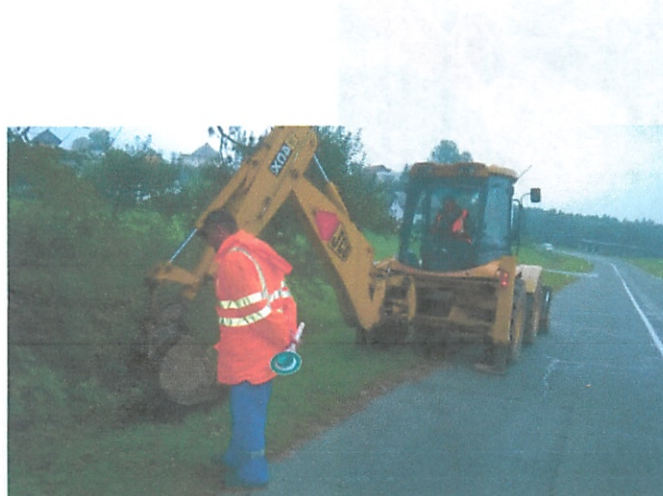
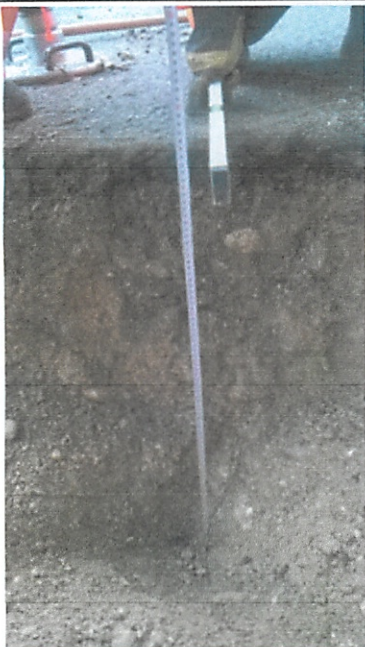
Slika 4: Lokacija in izvedba razkopa št. 1

Tabela 1: Sondažni izkop št. 1, v km 6.180, v levi bankini nasipa

| Slika razkopa št. 1 | Globina (cm) | Opis zemljine | AC klasifikacija | Rezultati meritev |
|---|---|---|---|---|
| | 8 - 78 | Gramoz sive barve | GW-GP Širina nasutja gramoza: cca 50 cm od roba asfalta | Vzorec 1/1 globina - 60 cm, 30 cm od roba asfalta, Evd = 32,23 Mp globina - 70 cm, 150 cm od roba asfalta, Evd = 19,0 Mp |

Vertikalni prerez sondažnega izkopa izkazuje sestavo VK, kjer je asfaltna plast vgrajena na heterogeno gramozno plast. Preiskani vzorci gramoza izkazujejo granulacijo 0/45 mm. Delež finih delcev v odvzetem vzorcu izkazujejo vrednost 6,7%, vrednost SE je premajhna. V razkopu je bila izvedena tudi meritev nosilnosti z dinamično ploščo, rezultati so razvidni v zgornji preglednici.

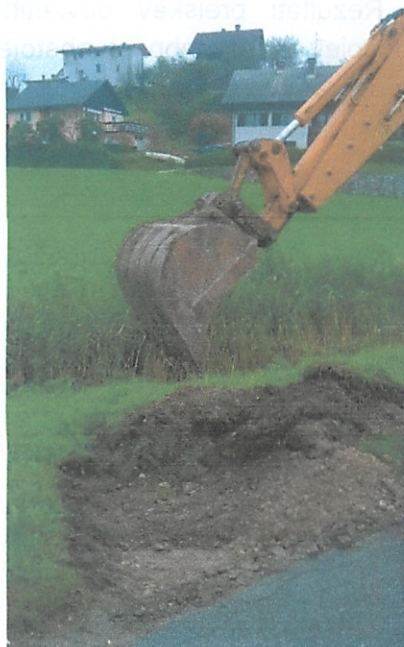
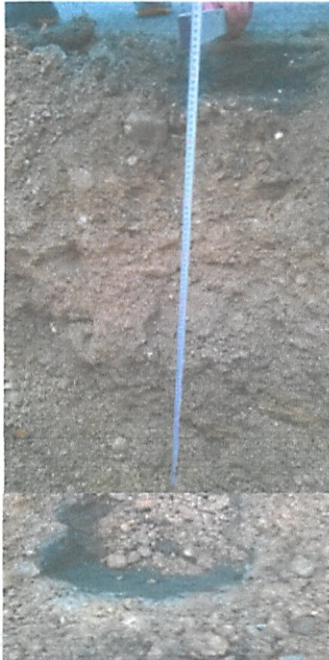
Slika 5 : Lokacija in izvedba razkopa št. 2

Tabela 2: Sondažni izkop št. 2, v km 6.300, v levi bankini

| Slika razkopa št. 2 | Globina (cm) | Opis zemljine | AC klasifikacija | Rezultati meritev |
|---|---|---|---|--|
| | 11 - 91 | Gramoz sive barve | GW-GP Širina nasutja gramoza: cca 150 cm od roba asfalta (posledica zasipa komunikacijski h vodnikov) | Vzorec 2/1 globina - 20 cm, Evd = 48,90 Mp |
| | nad 91 | Ilovica, črne barve | CH | globina - 100 cm, Evd = 1,0 Mp |

Vertikalni prerez sondažnega izkopa izkazuje sestavo VK, kjer je asfaltna plast vgrajena na heterogeno gramozno plast. Preiskani vzorci gramoza izkazujejo granulacijo 0/45 mm. Delež finih delcev v odvzetem vzorcu izkazujejo vrednost 6,1%, vrednost SE je premajhna. V razkopu je bila izvedena tudi meritev nosilnosti z dinamično ploščo, rezultati so razvidni v zgornji preglednici.

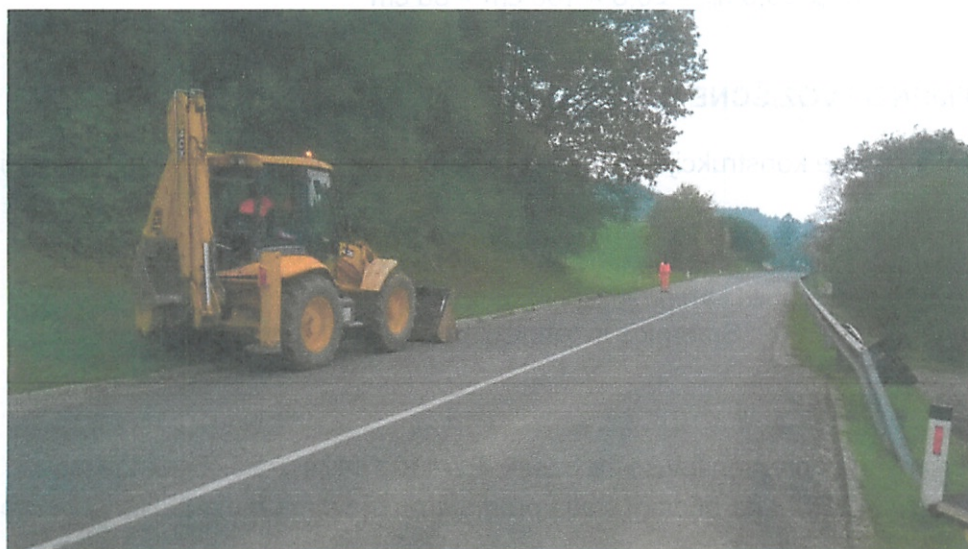
Slika 6 : Lokacija in izvedba razkopa št. 3

Tabela 3: Sondažni izkop št. 3, v km 6.465, v levi bankini v vznožju useka

Po odstranitvi sloja organske zemljine se pojavi siva skala - »sivica« (oligocenska glina).

Glede na rezultate izkopa št. 3, se predvidena oporna konstrukcija brežine vgradi na planum temeljnih tal, katero sestavo predstavlja oligocenska glina. Glede na lastnosti je pri izvedbi paziti, da se izkopani planum zaščiti z podložnim betonom v suhem stanju.
