INVESTITOR: MESTNA OBČINA KRANJ, Slovenski trg 1, 4000 Kranj

**ELABORAT GEOTEHNIČNIH RAZISKAV ZA
OPORNI ZID DOLŽINE 102M MED PROFILI 22 in 27
PLOČNIK GORIČE – GOLNIK NA CESTI R2 – 410
ODSEK 1134 TRŽIČ – KOKRICA OD KM 6+000 DO KM 6+950**

DN: 1 – 17/2014

DATUM: 28. 1. 2015

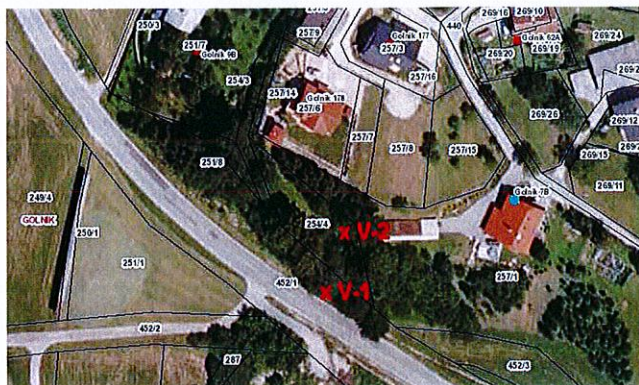
Slika 2: Položaj sondažnih vrtin
(ortofoto posnetek: <http://gis.arso.gov.si/atlasokolja>)

Mesta raziskovalnih vrtin so prikazana na situaciji v prilogi 1 in na sliki 2. Pred izvedbo vrtin je investitor pridobil dovoljenje za delno zaporo državne ceste št.: 37168-968/2014-MH z dne 10. 11. 2014 Ministrstva za infrastrukturo, Direkcije RS za ceste, Sektor za vzdrževanje in varstvo cest.

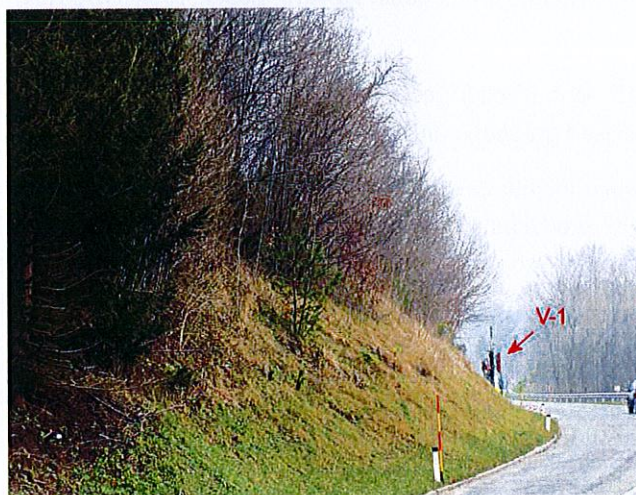
Slika 3: Obstoječi vkop, s preходом v prvotno pobočje; v ozadju vrtanje sondažne vrtine V-1; pogled proti jugovzhodu

Državna cesta, ki na obravnavanem odseku pri km 6.4+94,50 poteka v smeri severozahod - jugovzhod, je na pretežnem delu odseka vkopana v vzpetino. Območje vkopa je travnato, nad vkopom pa je brežina porasla z drevesi in grmičevjem (slika 3). Jugozahodno od obravnavanega odseka je teren ravninski z zelo blagim nagibom proti jugovzhodu in prekrit s travniki ter njivami, proti jugovzhodu se položno spušča.

Nagib brežine, ki je vkopana, znaša med 30° in 40° (slika 3). Zgornji del vzpetine, nad katerim se nahajajo stanovanjske posesti, je položnejši in zaradi ureditve vrtov ob objektih tudi preoblikovan. Na prehodu zgornjega dela brežine v položnejšega so izravnave izvedene z nasipavanjem materiala iz vkopa na rob prvotnega pobočja.

Na območju predvidenih posegov v brežino ni znakov morebitne globalne nestabilnosti. Opaziti je le lokalne plitve podpovršinske zdrse, ki prevladujejo v zgornjem delu brežine in so po vsej verjetnosti predvsem posledica odlaganja nasipa na robu brežine. Na delu brežine, ki je vkopana v prvotno pobočje, je na več

mestih nakazana začetna površinska erozija, ki pa se s preraščanjem travnate vegetacije umirja (slika 3).
