## ODGOVORI NA IZPOSTAVLJENA VPRAŠANJA V RECENZIJSKEM POROČILU

<b>Objekt:</b>	<b>Ureditev pločnika Goriče-Golnik ob cesti R2-410/1134 Tržič-Kokrica od km 6,000 do km 6,700</b>
<b>Investitor:</b>	<b>Mestna Občina Kranj, Slovenski trg 1, 4000 Kranj</b>
<b>Projektant:</b>	<b>Gorenjska gradbena družba, d.d., Jezerska cesta 20, 4000 Kranj</b>
<b>Št. projekta:</b>	P-47/17
<b>Datum:</b>	julij 2017
<b>Faza:</b>	PZI
<b>Odg. vodja projekta:</b>	mag. Andreja Strupi Pavlin, univ. dipl. inž. grad.
<b>Predmet:</b>	<b>Elaborat geotehničnih raziskav za oporni zid dolžine 102 m med profili 22 in 27, pločnik Goriče-Golnik na R2-410/1134 Tržič-Kokrica od km 6,000 do km 6,950</b>
<b>Št. elaborata:</b>	DN: 1-17/2014
<b>Datum:</b>	28. 1. 2015
<b>Odg. izdelovalec:</b>	Andreja Kovačič, univ. dipl. inž. grad.

Priloga 1: Dodatna stabilnostna analiza

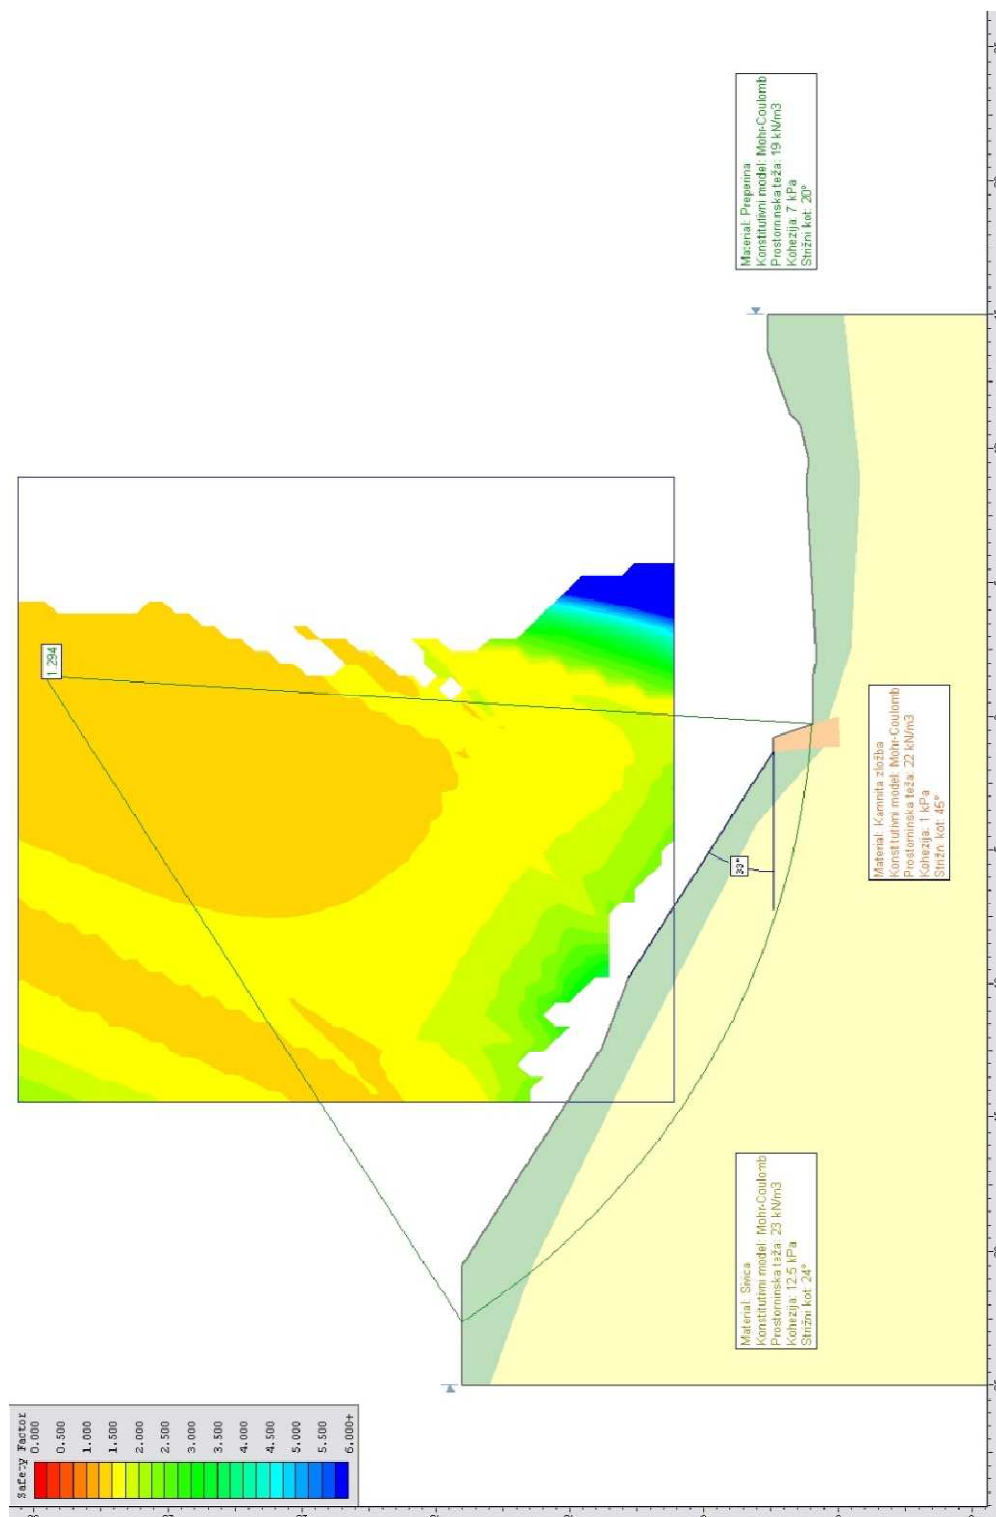
### 1. PRIMER:

- brežina nad kono zidu pod kotom  $\alpha = 33^\circ$  (naklon 1:1,5)
- drenirana strižna trdnost sivce  $\phi' = 24^\circ$ ,  $c' = 12,5$  kPa

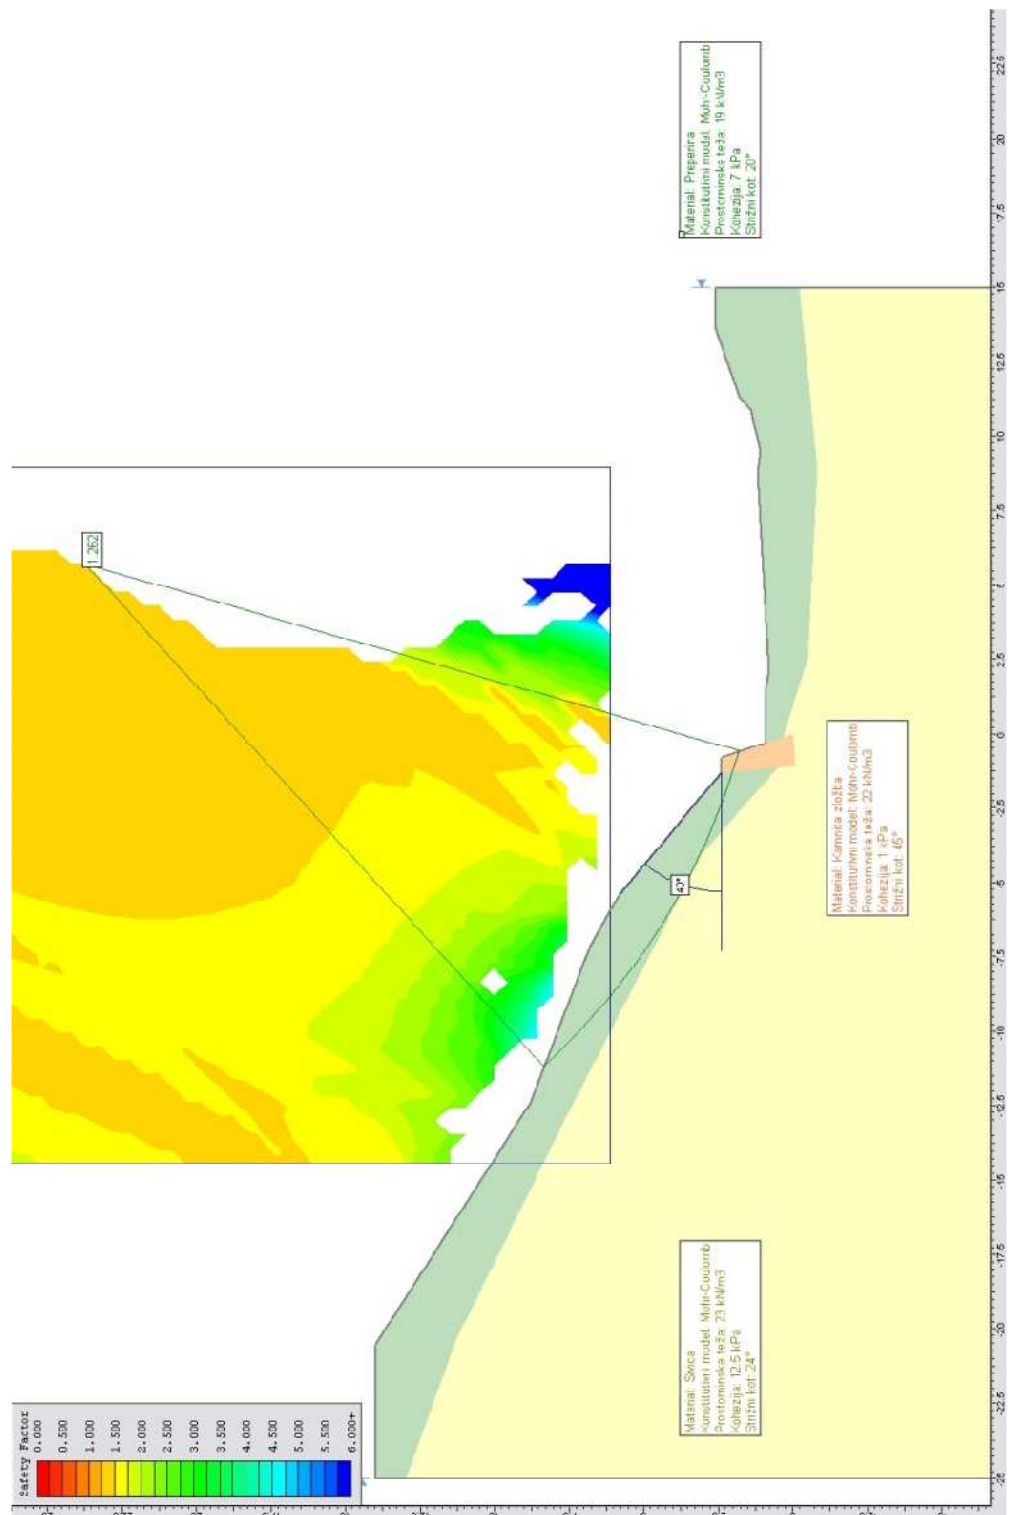
## 2. PRIMER:

- brežina nad kono zidu pod kotom  $\alpha = 40^\circ$
- drenirana strižna trdnost sivice  $\phi' = 24^\circ$ ,  $c' = 12,5 \text{ kPa}$
